U moet deze installatiefouten vermijden

Dit is geen doe-het-zelf-beschrijving voor consumenten, aangezien de montage natuurlijk in een gespecialiseerde werkplaats moet worden uitgevoerd. Dit is dan ook een hulpmiddel voor gespecialiseerde werkplaatsen, aangezien dit in werkplaatsen heel vaak verkeerd wordt gedaan. Wij geven net zoveel om uw klanttevredenheid als u. Daarom hebben wij voor u typische installatiefouten verzameld die in de praktijk vaak voorkomen. Hiermee kunnen werkplaatsen hun competentie als chassisexpert vergroten en een soepele schokdemperwissel garanderen.

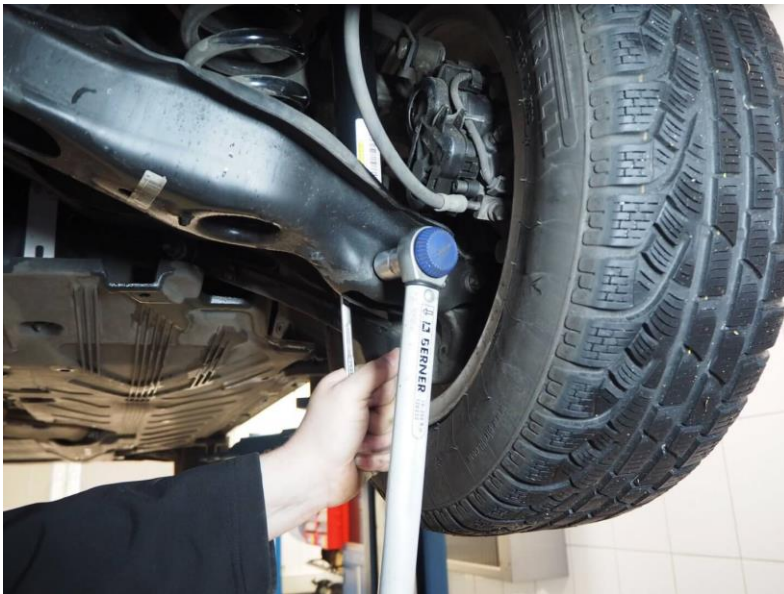
Gespannen installatie van schokdempers

Draai montagepunten van de schokdemper niet stevig vast als het voertuig nog op de lift staat en de wielen vrij hangen.

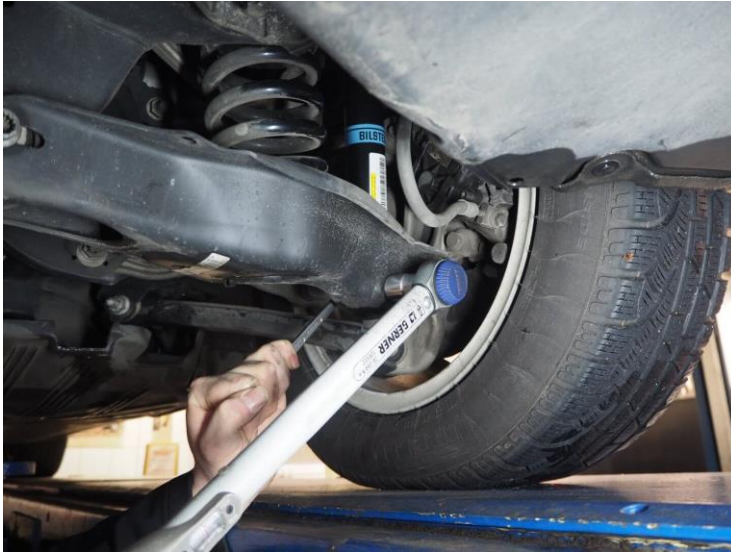
correct:

Veerpoten en dempers, die in rubberen ophangingen zijn gemonteerd, mogen pas worden aangedraaid als het voertuig weer op de grond staat (KO-stand). Andere bevestigingsmiddelen (bijv. klemmen) moeten worden vastgedraaid voordat het voertuig wordt neergelaten.

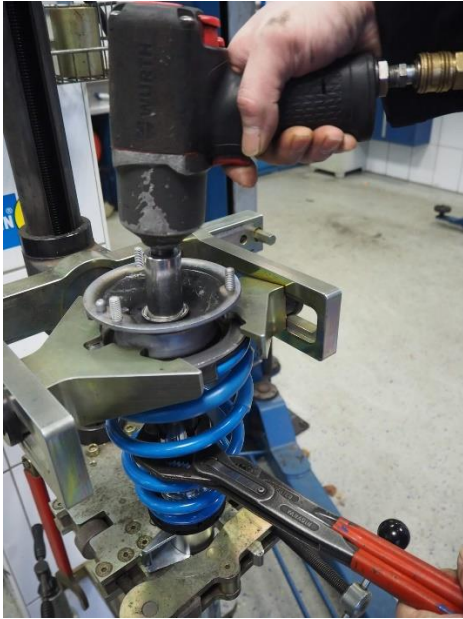
Verwijderen en monteren van schokdempers / chassisdelen met behulp van een slagmoersleutel.

Bij het uit- en inbouwen van de schokbrekers/chassisdelen met een slagmoersleutel (ook tang op de zuigerstang/demperbuis) kunnen de schokbrekers beschadigd raken en kunnen er later geluiden ontstaan. Daarnaast bestaat het risico dat de schroefverbinding van de werkzuiger op de zuigerstang losraakt. De zuigerstang zou dan uit de schokbreker van de gasdrukschokbreker kunnen schieten (let op: gevaarlijk!). Bij gebruik van een tang wordt ook het fijn bewerkte oppervlak (gemiddelde oppervlakteruwheid (Rz) = 0,2 µm) beschadigd.

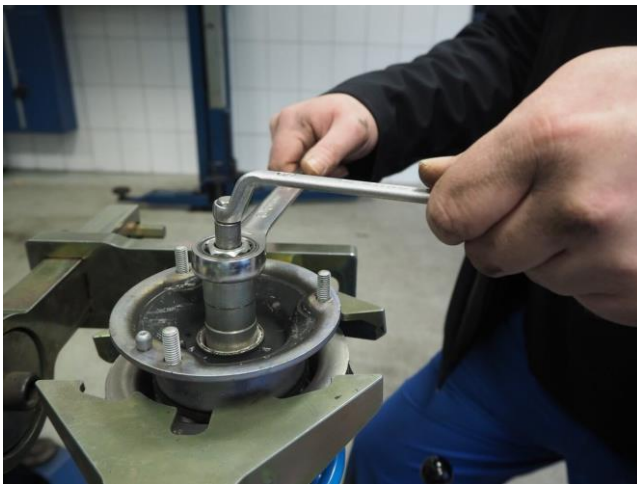
correct:

Gebruik altijd het voorgeschreven / geschikte gereedschap. Breng nooit gereedschap (bijv. tang) aan op het oppervlak van de zuigerstang.

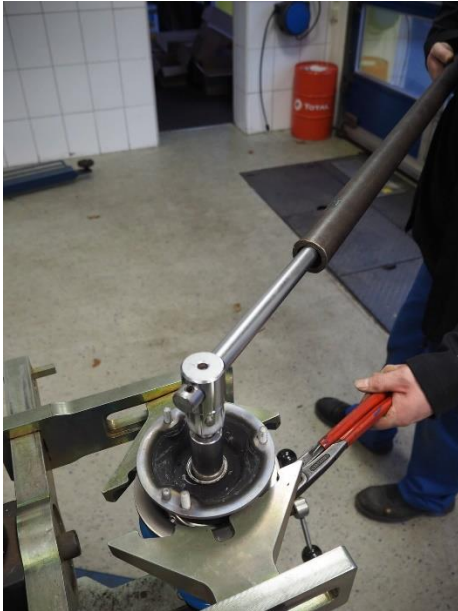
Onjuiste aanhaalmomenten

Bij het monteren van chassiscomponenten wordt vaak te veel of te weinig aanhaalmoment gebruikt. Dit kan later leiden tot geluiden, defecte en schade.

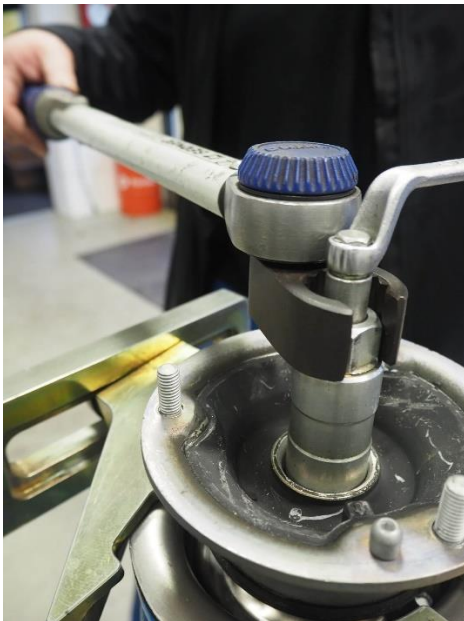
correct:

Onderdelen van de ophanging moeten altijd worden vastgedraaid met speciaal gereedschap en het juiste aanhaalmoment.

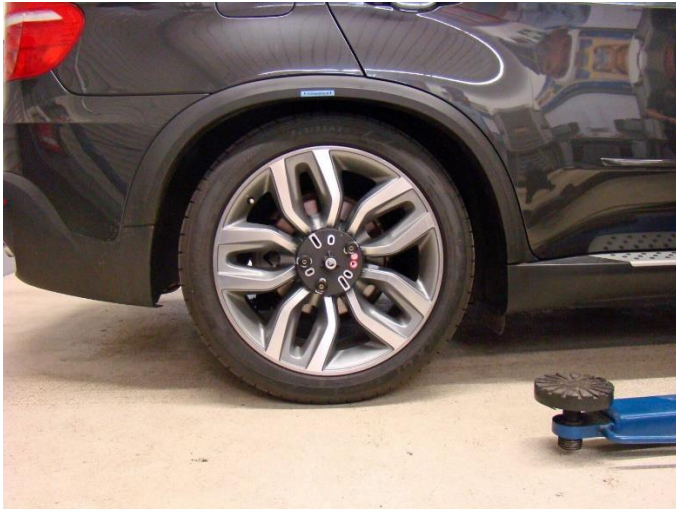
Het voertuig laten zakken met een druk loze luchtbalg

Wanneer de luchtbalg nieuw wordt geïnstalleerd, wordt het voertuig vaak volledig van de hefinrichting op de grond neergelaten. Zo staat hij met een druk loze luchtbalg op de grond. Dit zal de luchtbalg beschadigen, op deze wijze zal binnen zeer korte tijd kapot gaan.

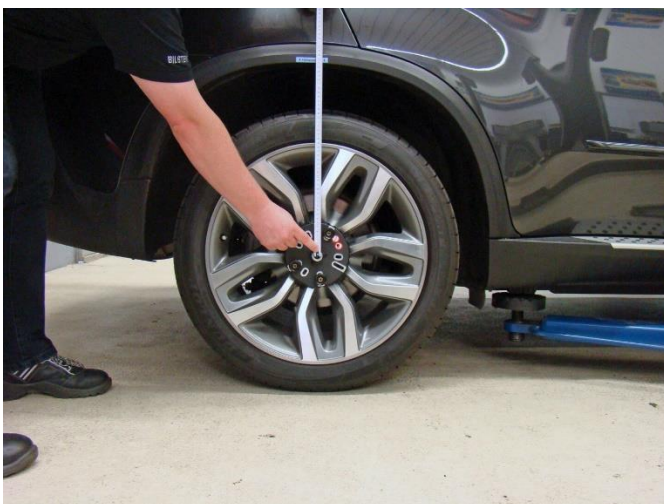
correct:

Haal het voertuig nooit van de hefinrichting met een drukloze luchtbalg. Volg de specificaties van de fabrikant en gebruik een diagnostisch apparaat om de luchtbalg te legen en te vullen en het foutgeheugen uit te lezen. BILSTEIN installatie-instructies en video's zijn ook voor u beschikbaar:

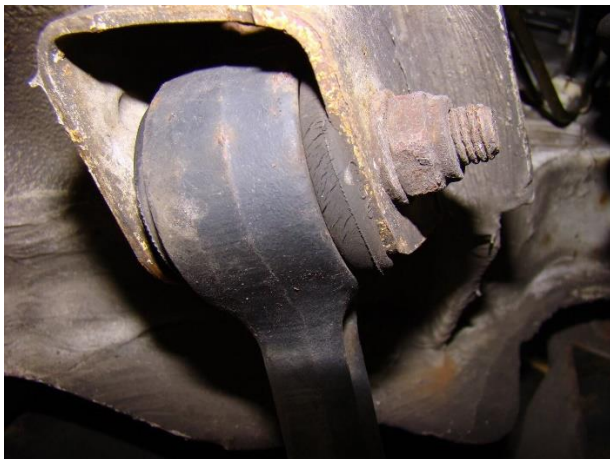
"Spanning" van het chassis

Als de chassiscomponenten niet "spanningsvrij" zijn wanneer het voertuig wordt verlaagd of geheven, kan het chassis "spannen". Dit leidt vaak tot suboptimaal rijgedrag, het niet bereiken van de verhoopte verlaging en het sneller verslijten van de rubber-metaalverbindingen.

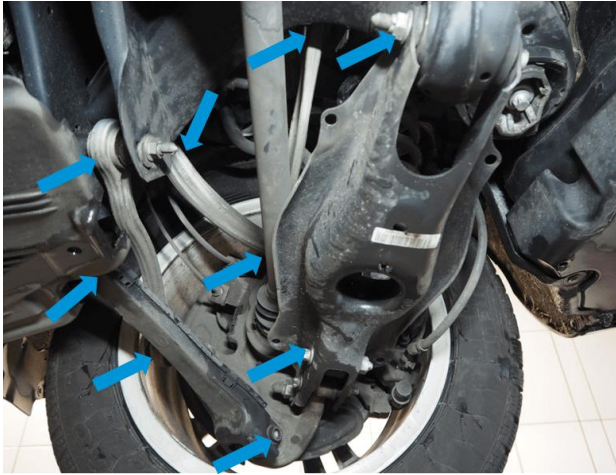
correct:

Na het laten zakken of heffen van het voertuig moeten alle onderdelen van het chassis worden afgesteld op de nieuwe voertuighoogte. Hiervoor hoeft u alleen maar alle rubber-metaalverbindingen van het voertuig los te maken en vervolgens alle chassiscomponenten in de nieuwe positie met het voorgeschreven aanhaalmoment op de toegankelijke 4-koloms / schaarbrug vast te draaien.

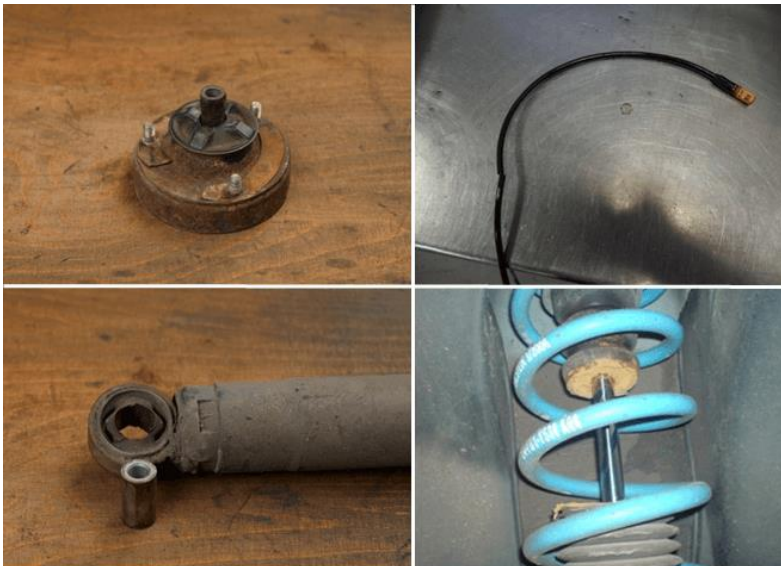
Geen volledige controle/vervanging van alle onderstedelen.

Vaak worden niet alle onderdelen van het chassis gecontroleerd en zo nodig vervangen, bijvoorbeeld: Veer, steunlager, bump-stop, beschermbuizen, chassiselektronica, compressoren, enz.

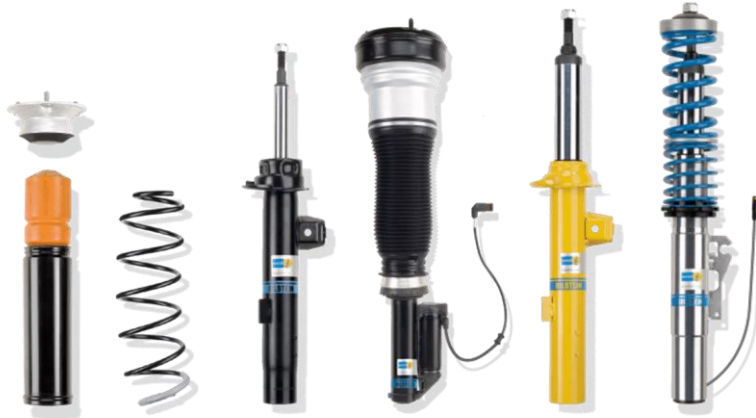
correct:

Alle componenten moeten worden gecontroleerd en indien nodig worden vervangen. Bij voertuigen met luchtvering moeten ook de compressoreenheid met relais en de persluchtleidingen worden gecontroleerd.

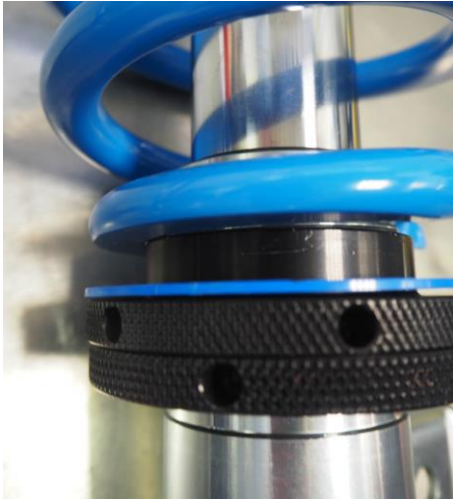
Onjuiste afstelhoogte van de verstelring op schroefsets

Een verkeerde hoogte van de verstelring kan ertoe leiden dat de veer geen voorspanning heeft. Bij het systeem met een losstaande veer kan deze kantelen of eruit vallen. De demper gaat in de aanslag, dit zorgt voor een versnelde slijtage aan de bump-stop en laat onvoldoende compressieweg toe. (Hiermee moet ook rekening worden gehouden voor een TÜV-goedkeuring). Als de verstelring te hoog is ingesteld, raakt de schokdemper de uitgaande stop en heeft onvoldoende uitgaande slag. Het risico bestaat dat de veer blokkeert. Het gevolg van een verkeerde veerplaathoogte: suboptimale handling.

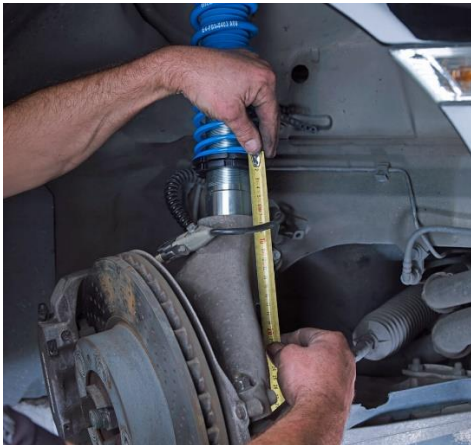
correct:

De hoogte van de verstelring kan op de schroefset worden gewijzigd, maar alleen binnen een bepaald bereik. De gegevens staan in het TÜV-rapport en moeten worden nageleefd.

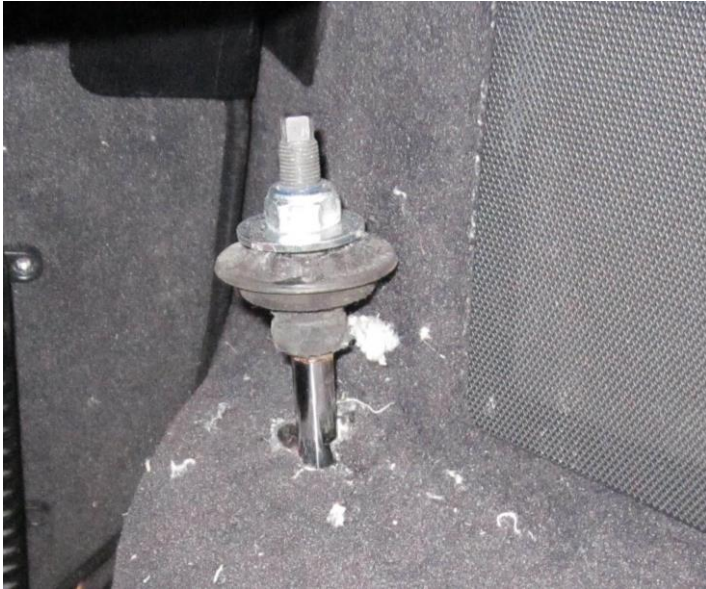
Onjuiste installatie van extra onderdelen

Vaak worden delen van het onderstel verkeerd gemonteerd of ontbreken (bijvoorbeeld veerplaten, hulzen, etc.). Als bijvoorbeeld de steunschijf van het top mount ontbreekt, kan het voertuig/onderstel beschadigd raken.

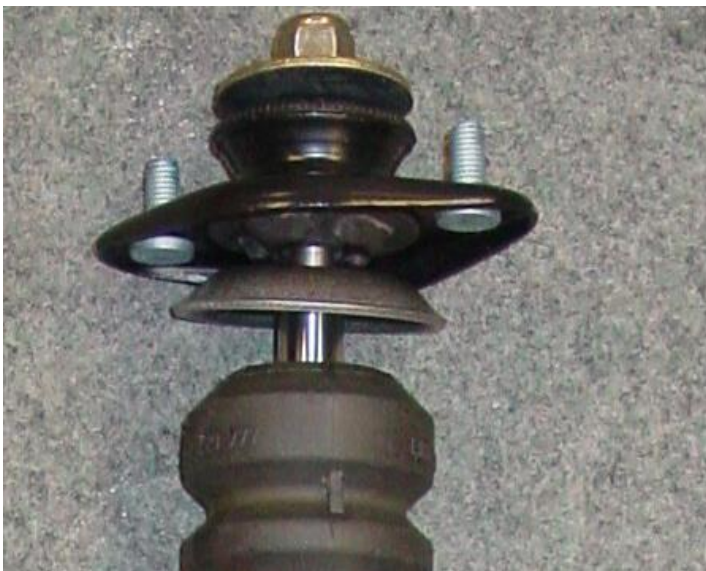
correct:

De schokdemper bevat enkele aanbouwdelen. Deze moeten correct worden geïnstalleerd om ervoor te zorgen dat de schokdemper goed werkt.

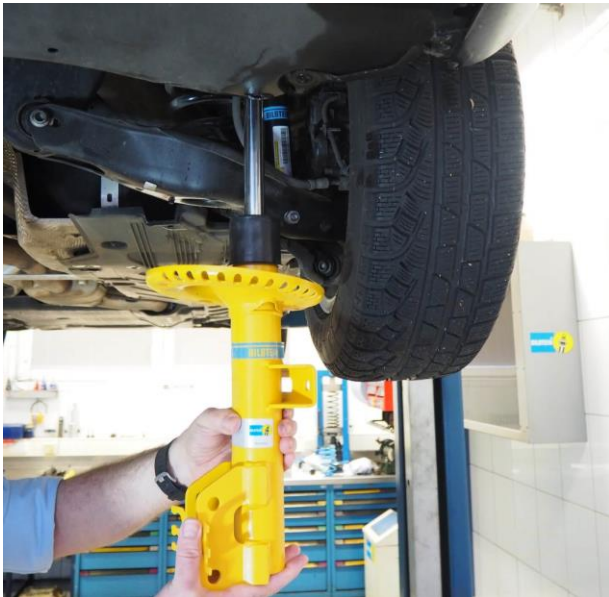
en daardoor verkeerd worden toegewezen. Denk eraan: een Golf is niet zomaar een Golf en een Mercedes is niet zomaar een Mercedes.

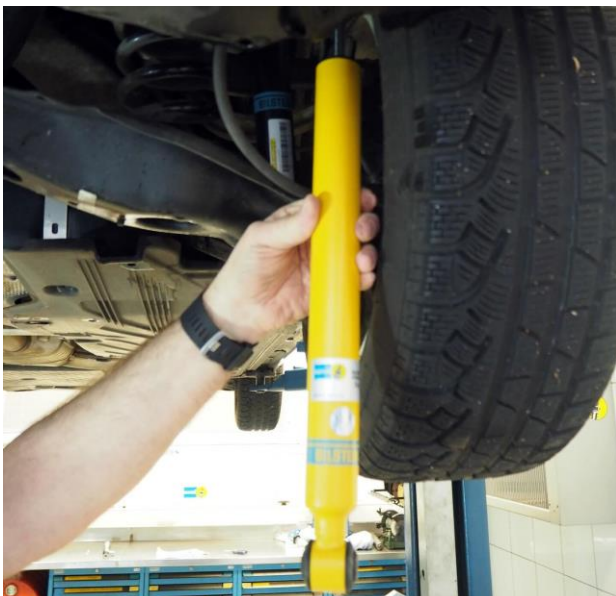
De te gebruiken artikelen dienen opgezocht te worden in de catalogus of het onderdelensysteem van de dealers. De juiste informatie is cruciaal. Let op motorisering, soort as etc. In de BILSTEIN online catalogus vindt u informatie over de juiste toewijzing. Vergelijk ook vóór elke installatie de items die moeten worden geïnstalleerd.

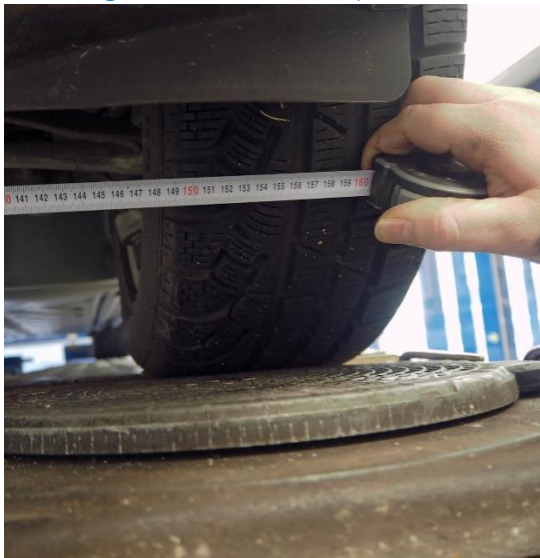
Ontbrekende controle over de uitlijning

Vaak wordt vergeten om de uitlijning van het voertuig te controleren na het vervangen van de chassiscomponenten. Een verkeerde uitlijning leidt tot een slechte handling en overmatige belasting van de chassiscomponenten.

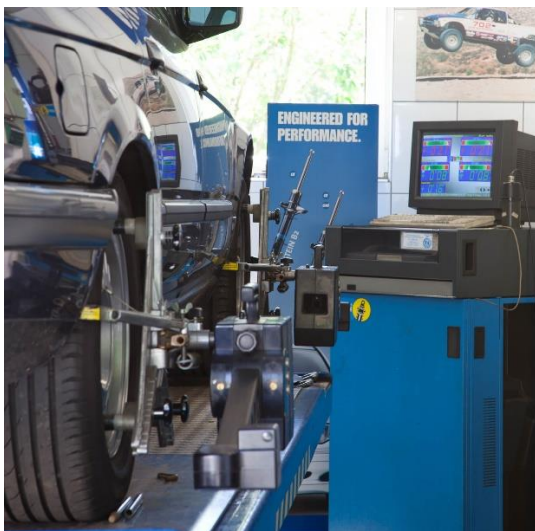
correct:

Zodra een onderdeel van het chassis is vervangen, moet de uitlijning worden gecontroleerd met behulp van het daarvoor bestemde gereedschap of de machine. Ook bij voertuigen/assen waarbij de assen niet gewijzigd kunnen worden, dienen deze gecontroleerd te worden en indien nodig andere gebreken aan het voertuig verholpen te worden.
